# 蓬江荷塘江门市山和智能称重系统有限公司

## “2·22”一般物体打击事故调查报告

2025年2月22日16时许，位于江门市蓬江区荷塘镇中兴四路19号3栋自编2号厂房的江门市山和智能称重系统有限公司生产车间发生一起物体打击事故，造成1人死亡，直接经济损失约100万元。

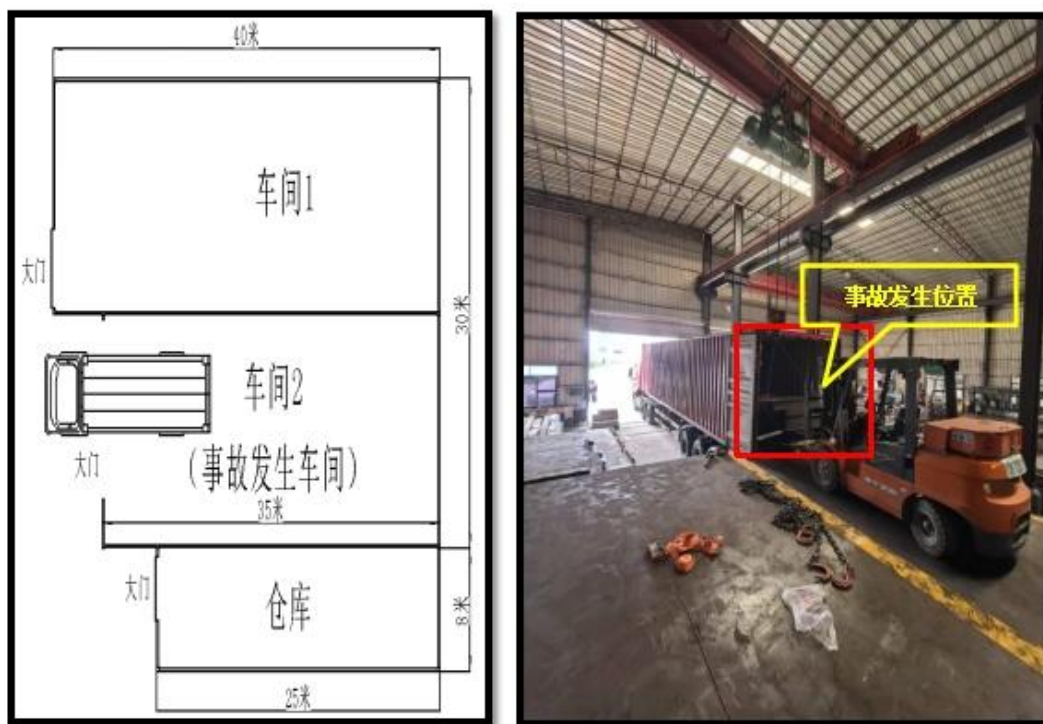
图 1 事故发生车间方位及位置

1. 事故发生在该公司生产车间二（见图 1）。

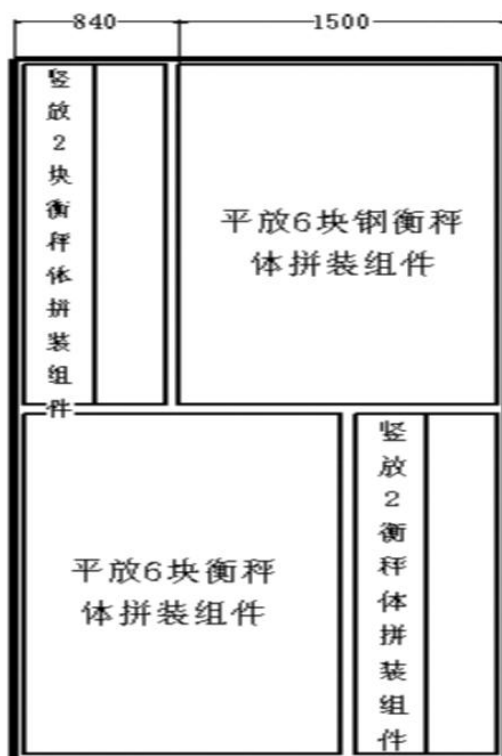
图 2 装柜方案

事发前吊装电子汽车衡秤体拼装组件装柜方案如下：使用电动单梁起重机把车间装货区码放的电子汽车衡秤体拼装组件（长6米、宽1.5米，高0.335米，重1200kg）分次吊装6块以平放的状态放进汽车货柜车厢，解开钢丝绳（吊绳），然后使用叉车货叉推入车厢前半部分右侧。接着，操作电动单梁起重机把2块电子汽车衡秤体拼装组件一次起吊，以竖立的状态紧贴车厢后半部分左侧壁并吊进车厢，垫上平衡木，解开钢丝绳（吊绳），再用叉车货叉推入车厢左侧前半部分。完成后，用同样的吊装装柜方式再吊6块电子汽车衡秤体拼装组件以平放的状态至货柜车箱后半部分左侧，最后把2块电子汽车衡秤体拼装组件起吊，以竖立的状态至货柜车箱后半部分右侧。

2. 电子汽车衡秤体拼装组件吊装装柜方案（见图 2）。

三要强化安全培训，提高作业员工安全技能，严格按照专业和岗位分工，重点抓好全员安全培训，保证技能培训效果，不断提高安全操作技能；四要对危险性较大的机械设备，增加安全防护、危险警示、危险终止装置，进一步完善装柜方案，提升技术防范能力；五要严格执行管理制度，标准化作业，规范各岗位、各工种作业人员的行为，杜绝人的不安全行为，防范安全事故发生。

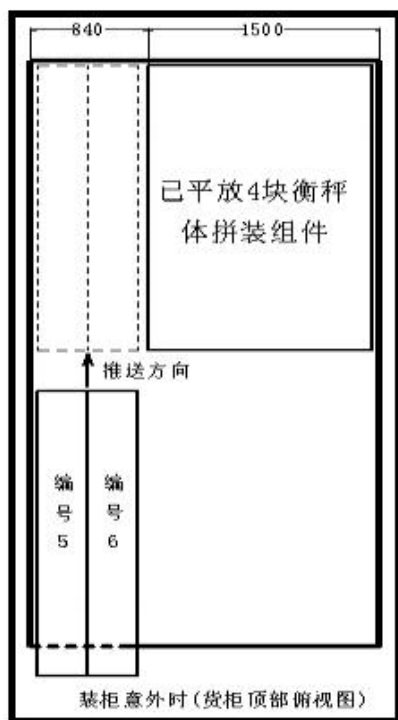
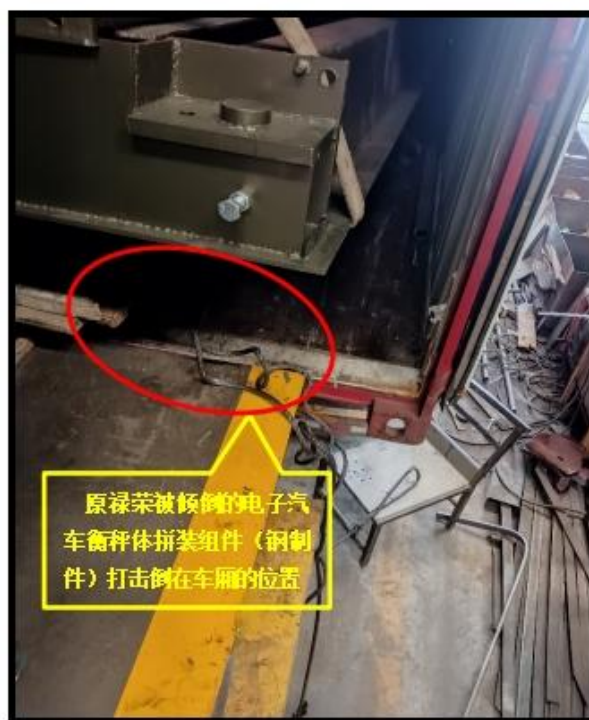
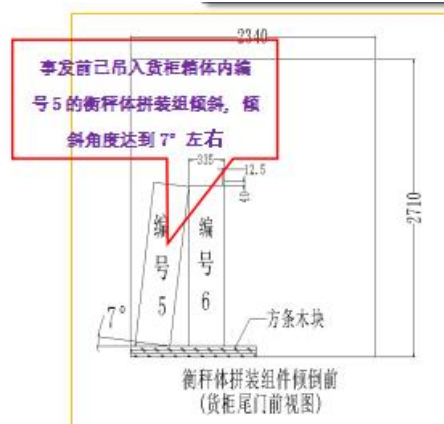
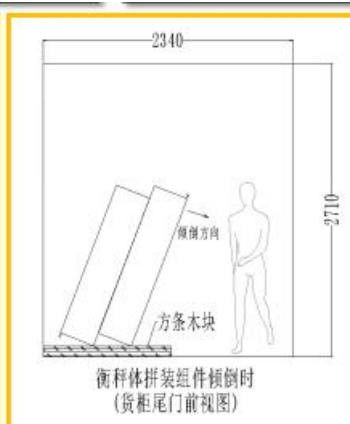
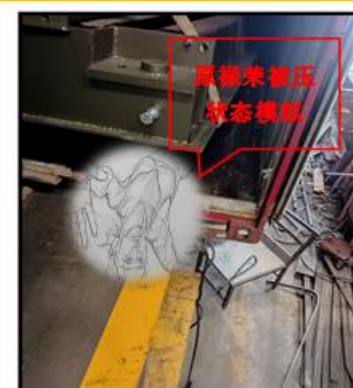
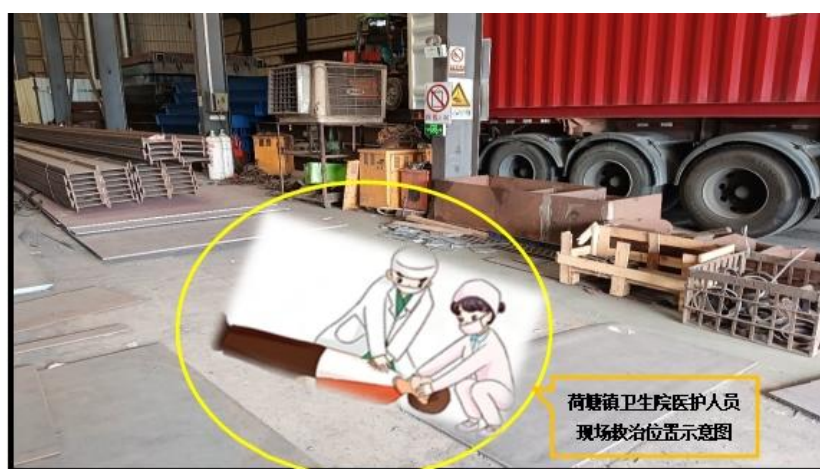
### 3. 事故发生时的现场概况（见图 3、4、5）。

原某荣操作电动单梁起重机把2块电子汽车衡秤体拼装组件吊入货柜车箱，涉事的2块电子汽车衡秤体拼装组件处于竖立的状态，并且钢丝绳吊套与电动单梁起重机吊钩已分离。原某荣发现5号衡秤体拼装组件靠右倾斜，侧向紧靠并排竖放的6号衡秤体拼装组件，于是在未采取对衡秤体拼装组件给予支撑固定等防护措施下冒险进入车厢内对5号衡秤体拼装组件底部加垫平衡木，处于竖立倾斜状态下的5号衡秤体拼装组件在原某荣施加外力作用下重心向右发生倾斜，压向6号衡秤体拼装组件，瞬间2块衡秤体拼装组件失稳侧翻倾倒，原某荣躲避不及时，被衡秤体拼装组件击中胸部及以下身体，导致打击身亡。

1. 物的不安全状态。涉事编号为5号、6号的两块电子汽车衡秤体拼装组件规格为：长6米、宽1.5米，高0.335米，质量1200kg。事发时为两块一起捆绑吊装至货柜车箱内

竖放，5号衡秤体拼装组件在左侧，6号衡秤体拼装组件在右侧（见图4）；5号衡秤体拼装组件磅面宽为1.5米，底部宽为1.46米，磅面与底部侧厚两面之间存在4cm高度差，导致衡秤体拼装组件竖放状态下自然向右侧（即死者面向面）倾斜，倾斜角度达到7°左右，原某荣面向倾斜于己侧的衡秤体拼装组件操作作业，在对5号衡秤体拼装组件底部加垫条状方木时施加了外作用力，触发倾斜不稳状态下的2块衡秤体拼装组件瞬间倾倒，打击原某荣，致使事故发生。
