蓬江荷塘佛山市宇砦机械管理服务有限公司 “2·19”一般坍塌事故调查报告

2025年2月19日，江门市蓬江区荷塘镇东堤四路264号江门市旭升混凝土有限公司搅拌站骨料仓内发生一起坍塌事故，造成1人死亡，直接经济损失约80万元。

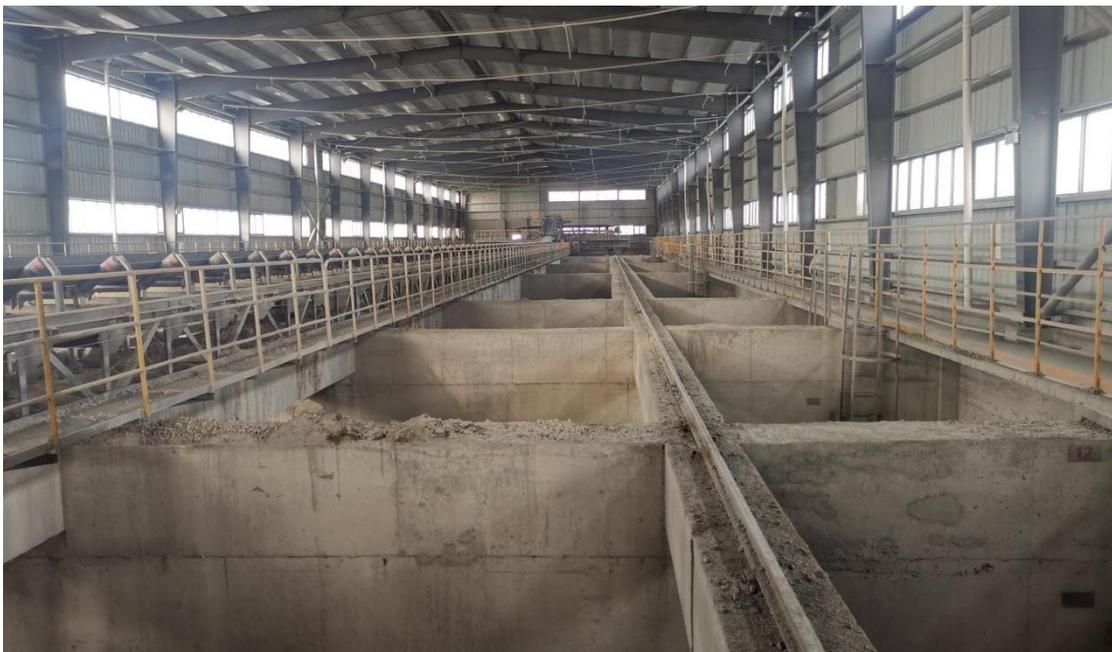
图 1 搅拌站骨料仓内

1. 事故发生地点为江门市蓬江区荷塘镇东堤四路 264 号江门市旭升混凝土有限公司搅拌站骨料仓内（见图 1）。

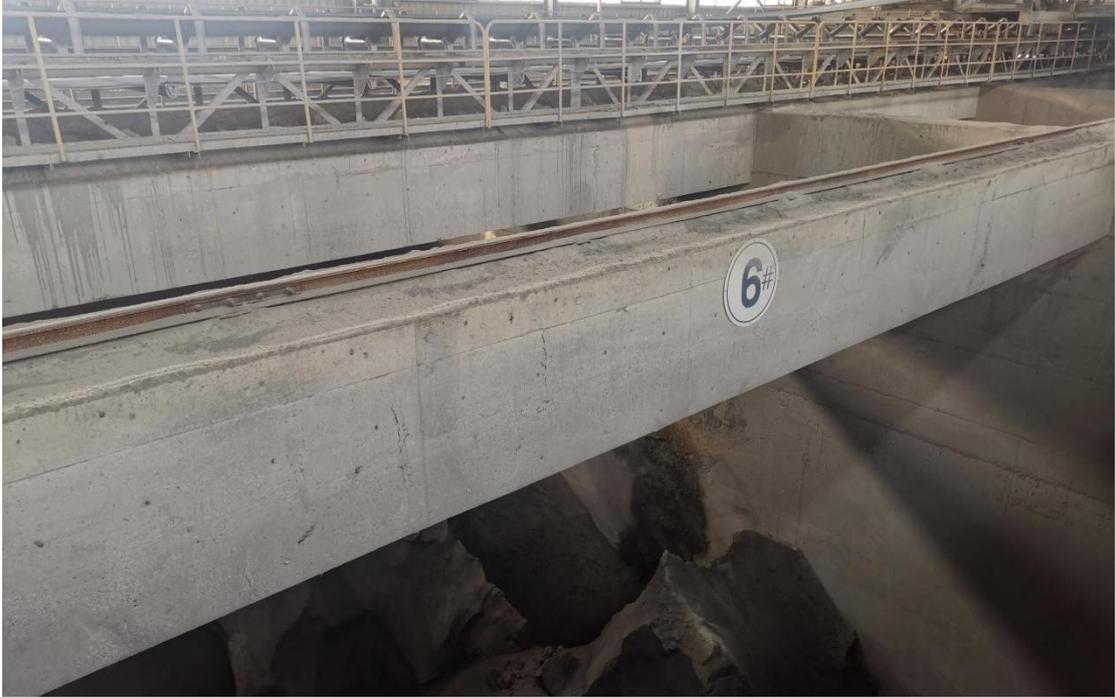
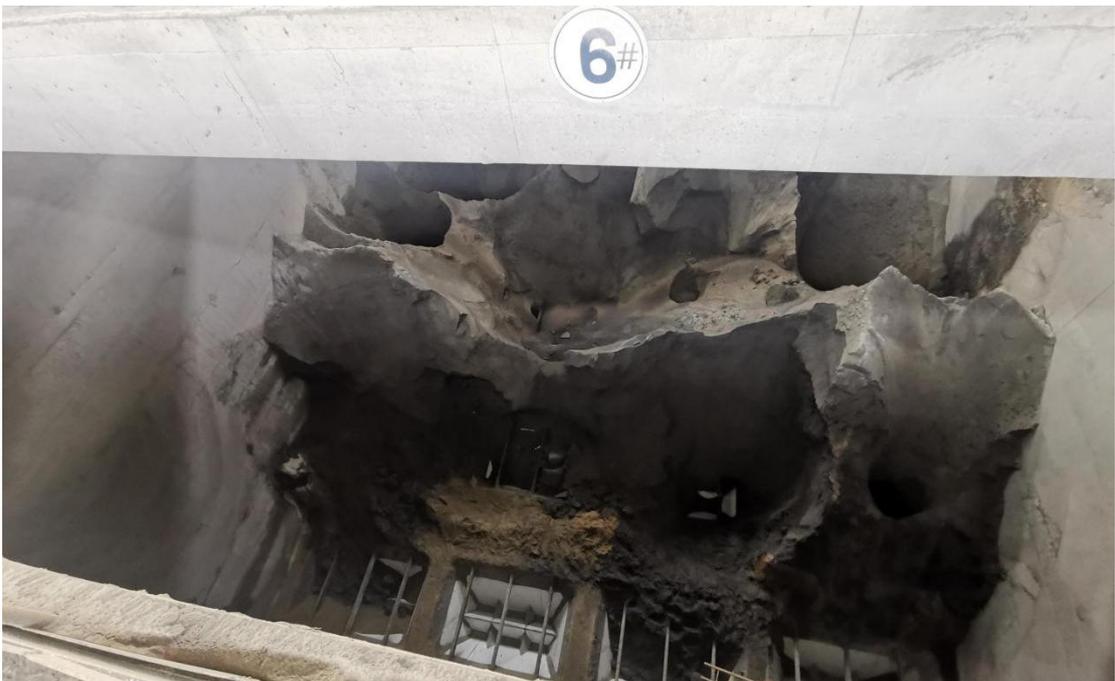
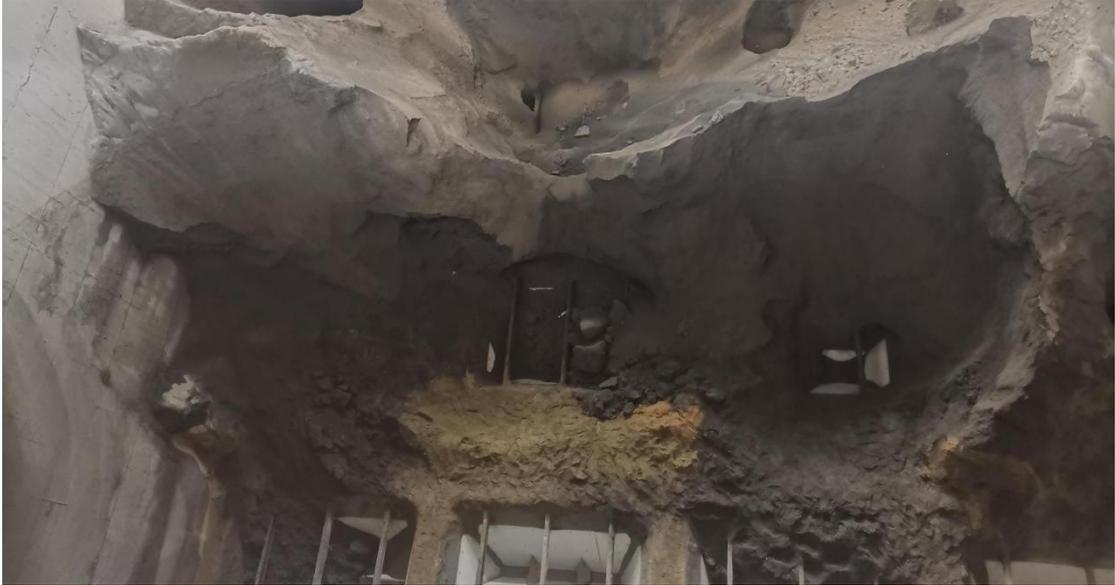
2. 发生事故时人员被掩埋的位置（见图 2、图 3、图 4）。

图 2 人员被掩埋的位置

图 3 人员被掩埋的位置

图 4 人员被掩埋的位置

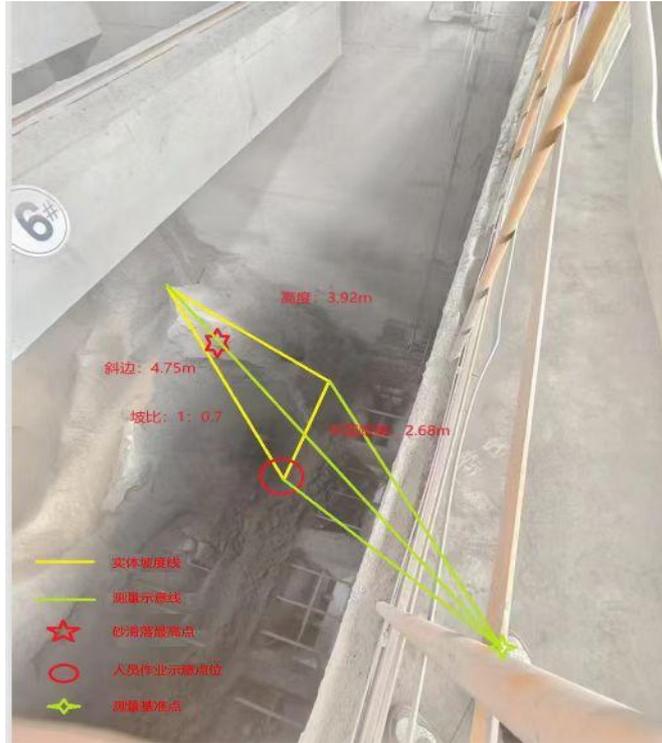
图 5 事故现场测量数据

3. 事故现场测量数据（见图 5）

经回看现场视频、询问相关人员及现场勘察，还原事发时，李某在砂堆底部距离砂堆最高点水平距离2.68米处作业，砂堆高度3.92米，坡度为 56° 。参照《建筑施工土石方工程安全技术规范》（JGJ 180-2009）关于砂土、碎石：堆放高度不宜超过5米，坡度 \leq 自然休止角（砂土通常 $\leq 35^{\circ}$ ）的规定，李某当时作业环境处于不安全状态。
