**江门蓬江深岑高速(江门段)扩建工程项目  
新莲花山隧道工程“12·10”一般  
高处坠落事故调查报告**

蓬江区政府事故调查组

# 江门蓬江深岑高速(江门段)扩建工程项目新莲花山隧道工程“12·10”一般高处坠落 事故调查报告

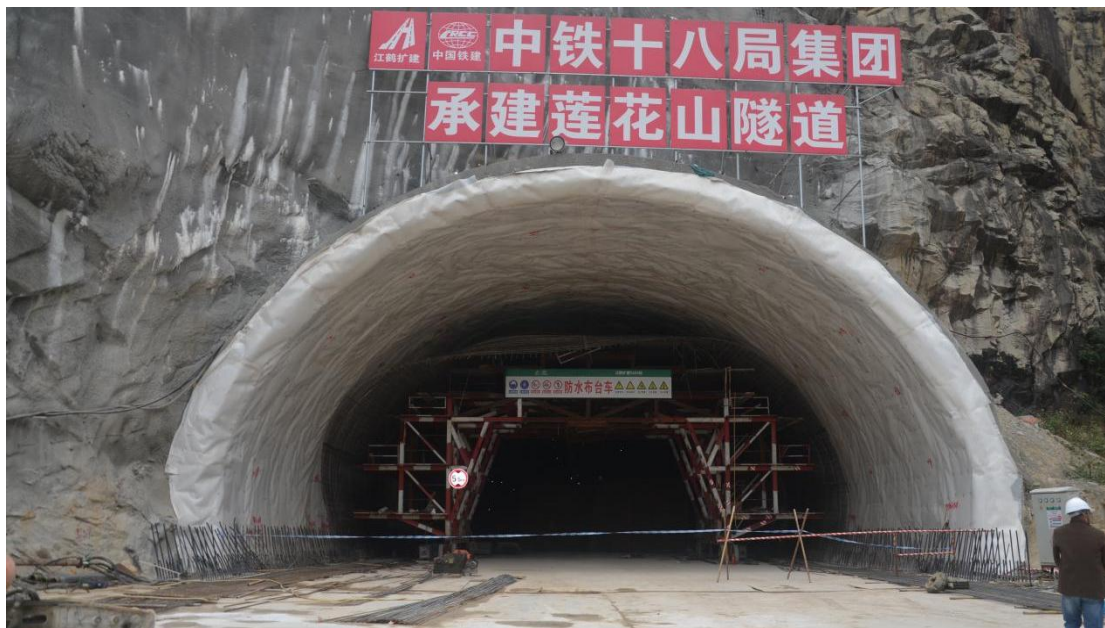
1. 事故发生在江门蓬江深岑高速(江门段)改扩建工程新建莲花山隧道右线出口 YYK98+130 ~ YYK98+140.5（见图 1）。

图 1 事故发生地的内围情况

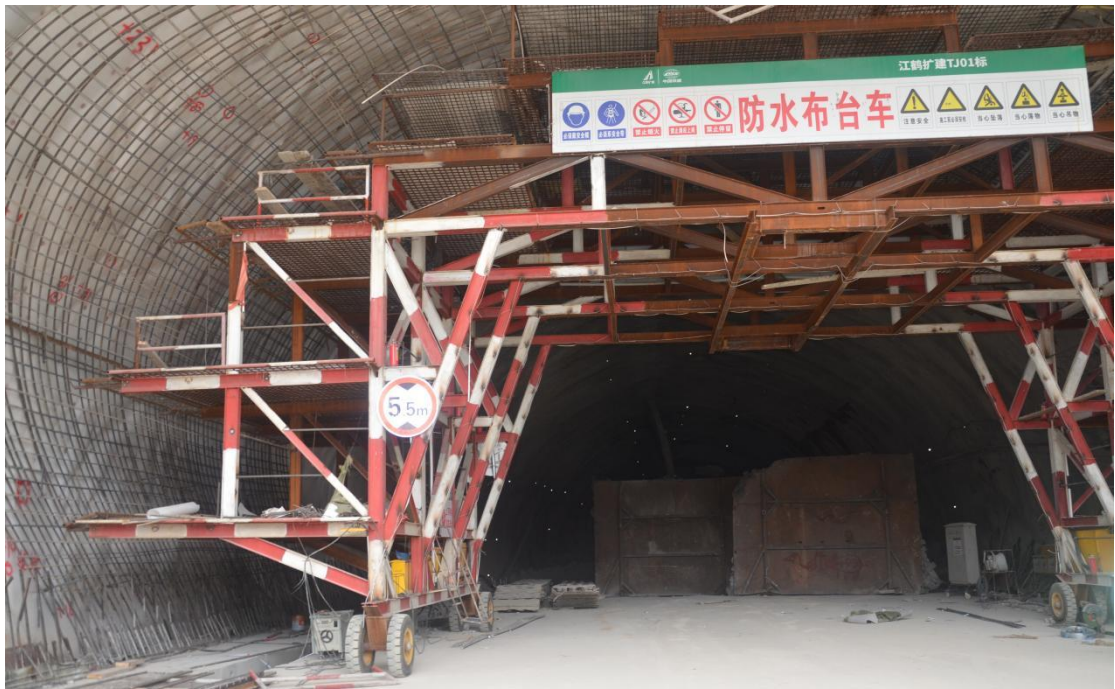
图 2 发生事故的具体位置

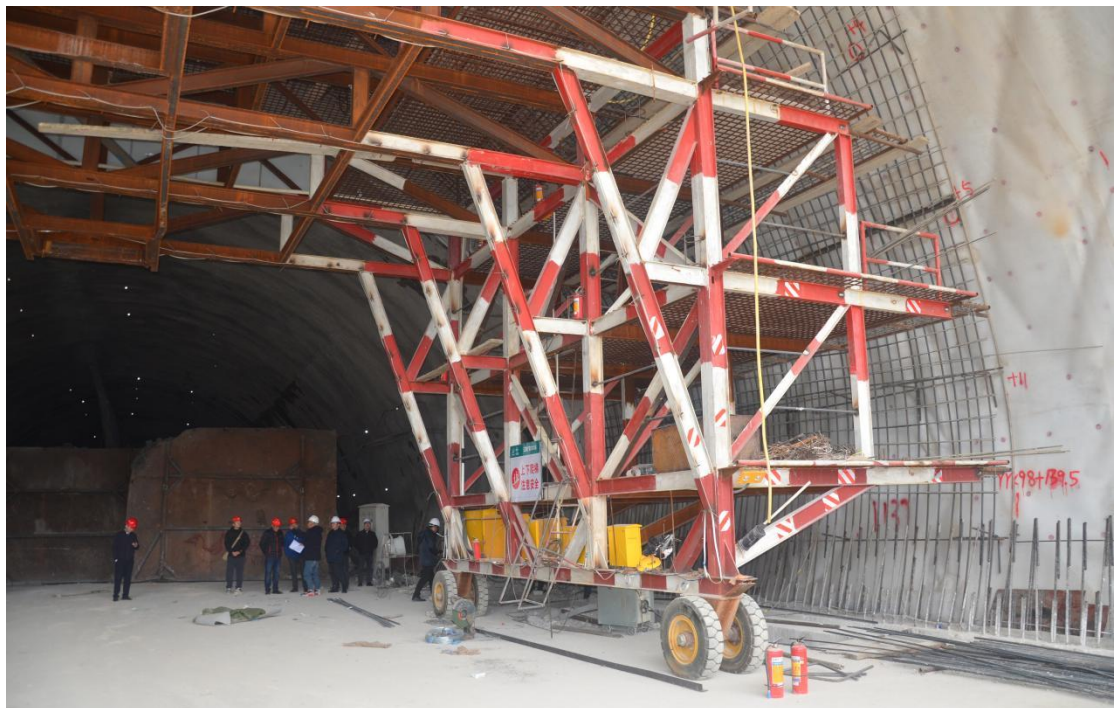
图 3 发生事故的具体位置

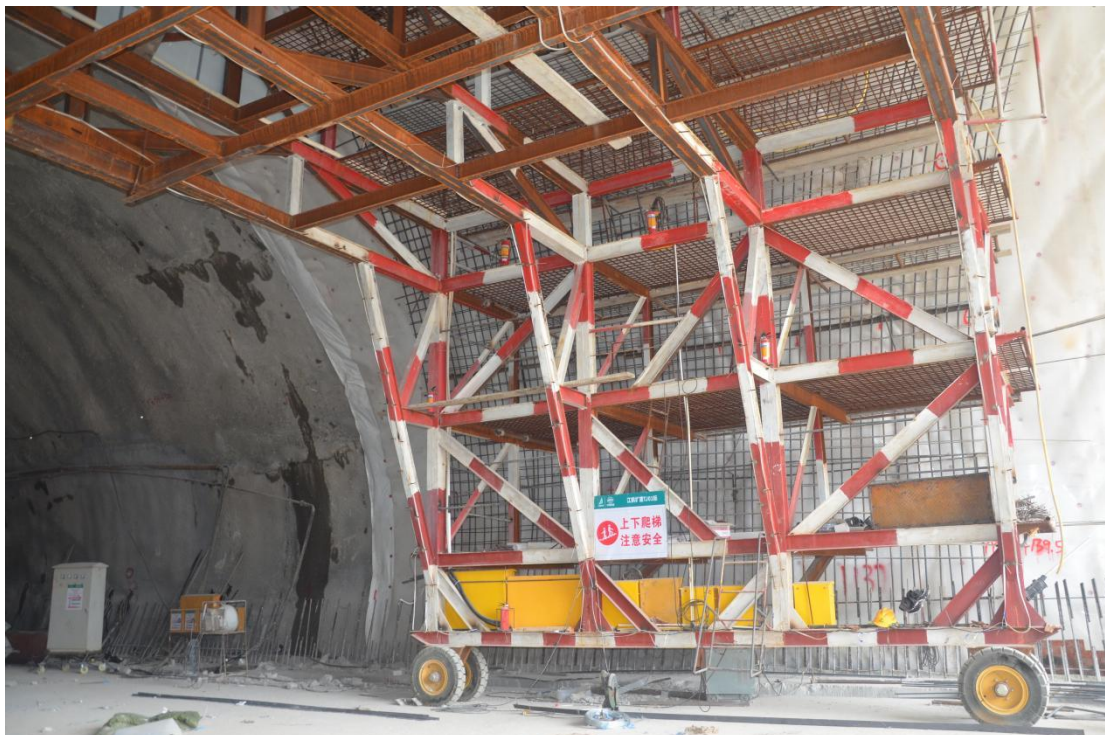
图 4 发生事故的具体位置

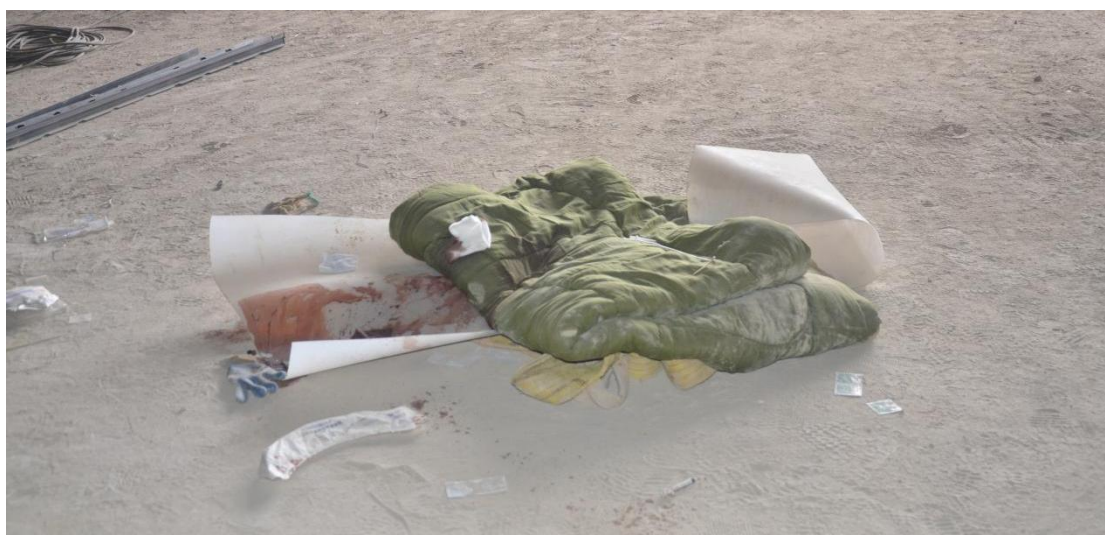
3. 施工人员金某某（死者）从防水布台车避跳逃生坠落地  
点（见图 5）。

图 5 金某某坠落点现场

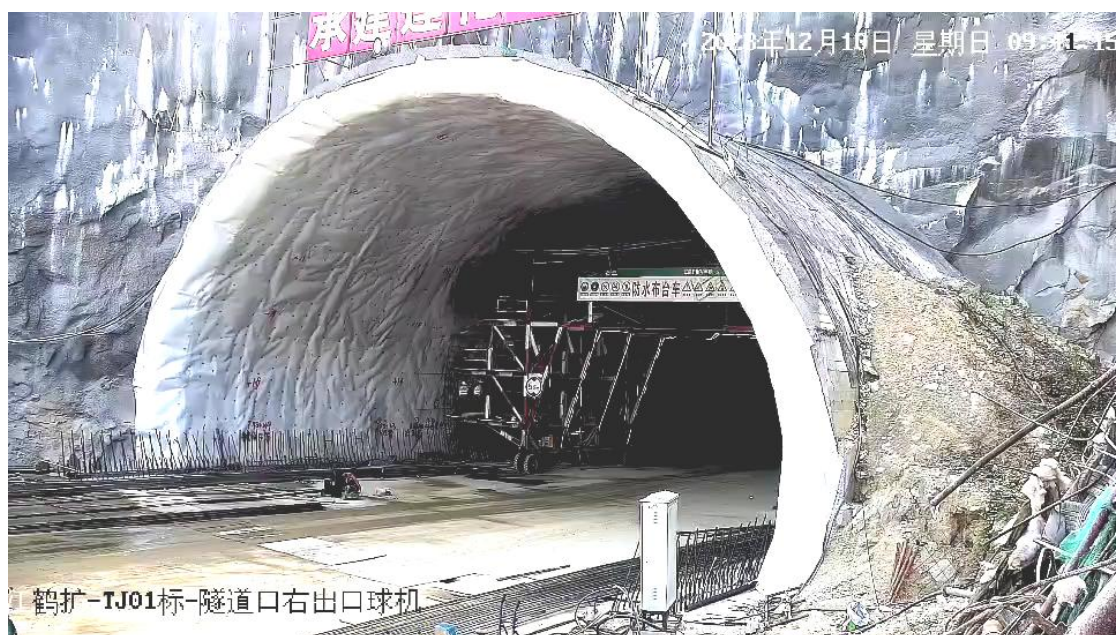
图 6 钢筋失稳过程

隧道二衬钢筋铺设时横向纵向交叉点连接固定不牢、钢筋网稳定缺乏支撑支架的牵引保护，导致二衬钢筋网在自重作用下失稳变形出现下挠坍塌。

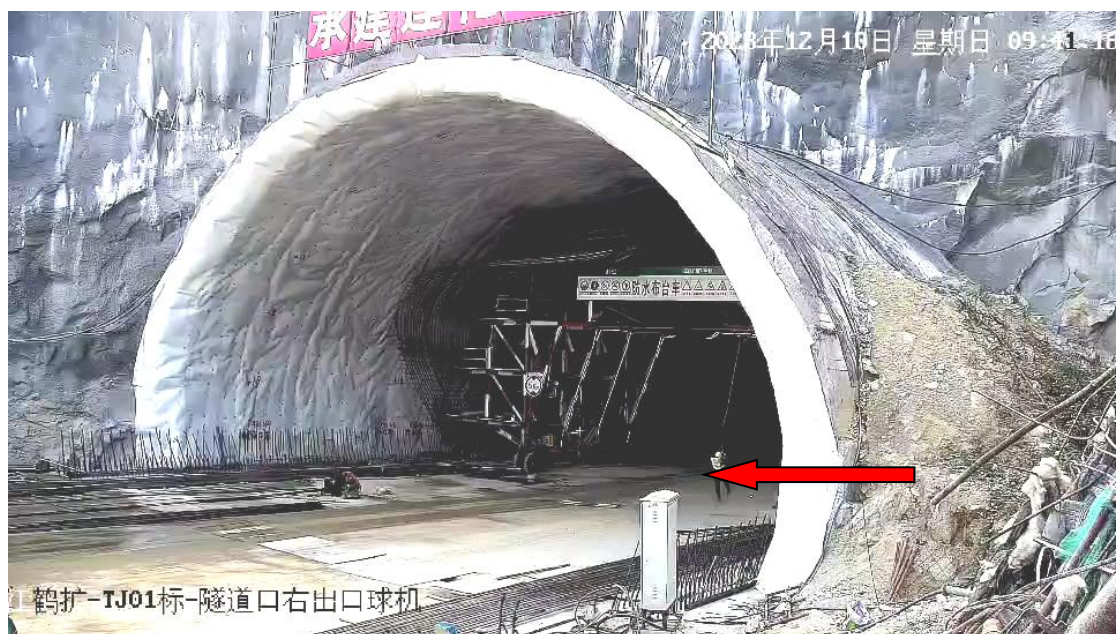
图 7 员工跳落过程

金某某，安全意识淡薄，施工过程中对高处作业的风险缺乏认识，面对钢筋突发失稳变形、采取不当措施避险，直接在无防护的情况下从作业平台跳落逃生，对事故发生负有责任，
