# 蓬江区棠下镇“4·10”高处坠落一般伤亡 事故调查的情况

一、事故发生时间：2021 年 4 月 10 日 21 时 17 分

二、事故发生地点：江门市蓬江区棠下镇三堡村丰泰工业  
区广州雷福仓储服务有限公司仓库

四、事故类别：高处坠落

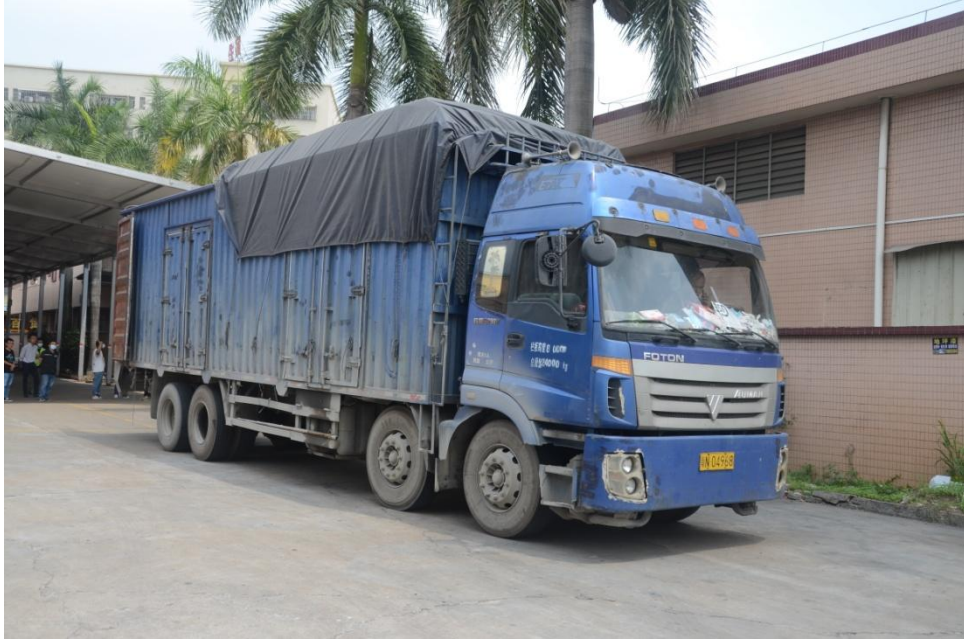
**5. 粤N·04968货车信息及货物装载情况：**品牌型号为欧曼牌BJ5249VLCJJ，车辆识别代号\*\*\*；发动机号码为\*\*\*，产权人为冯某某，车辆类型为重型仓棚式货车（详见图一），仓棚厢体尺寸（注册登记机动车辆信息）为长12.00米，宽2.495米，

图一 涉事货车（重型仓棚式货车）

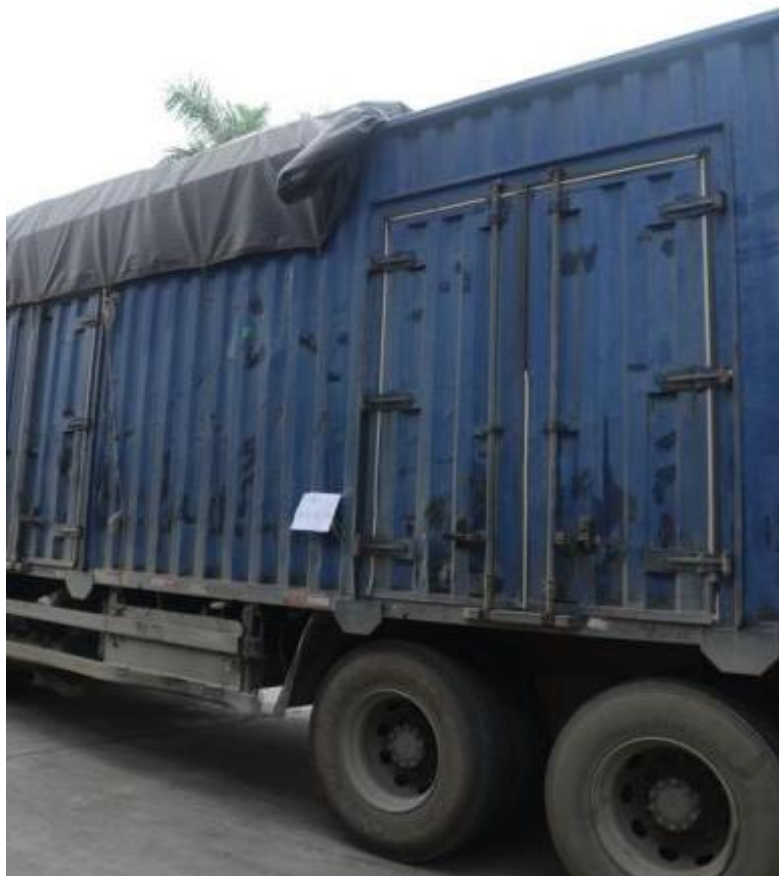
高 3.98 米，仓棚式厢体顶端采用活动篷布遮盖。该货车事发前先在某益公司车间装上一部分货物（约仓棚式厢体的 1/3 容量）后，再到离某益公司车间 3 公里左右的雷福公司仓库提取货单上剩余的货物，期间仓棚式厢体顶端遮盖篷布部分未作有效固定（详见图一、二）。

图二 涉事货车仓棚式厢体顶端遮盖篷布部分未作有效固定

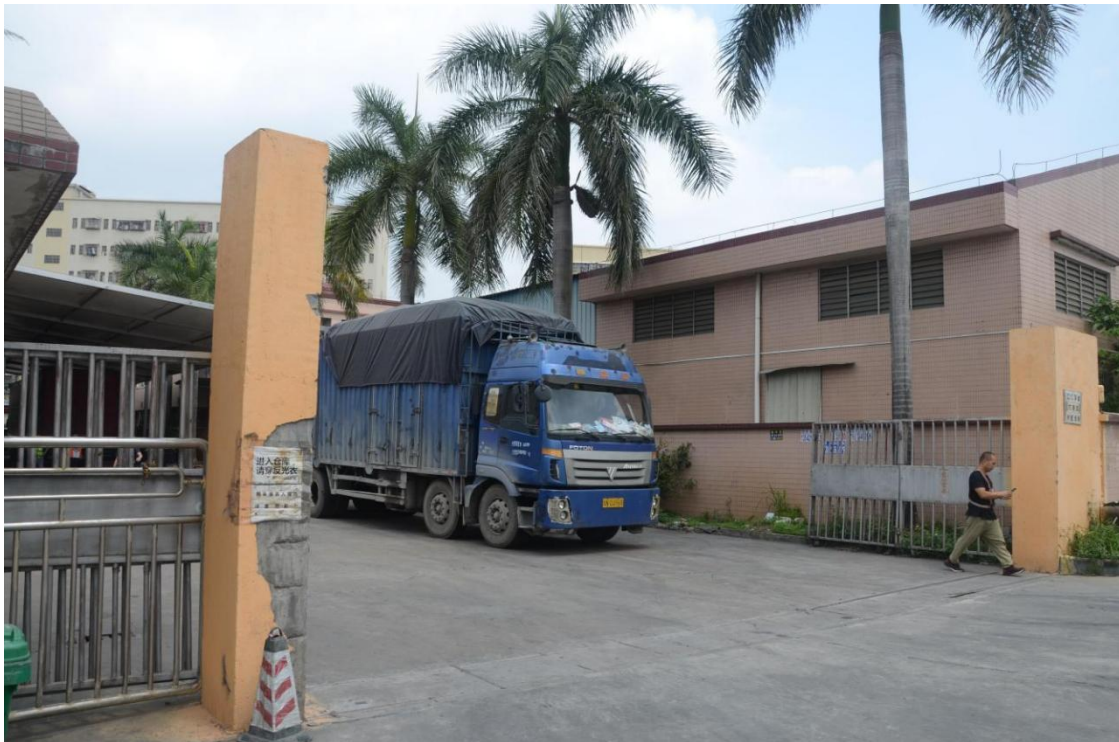
图三 货车（车牌号：粤 N04968）停放位置

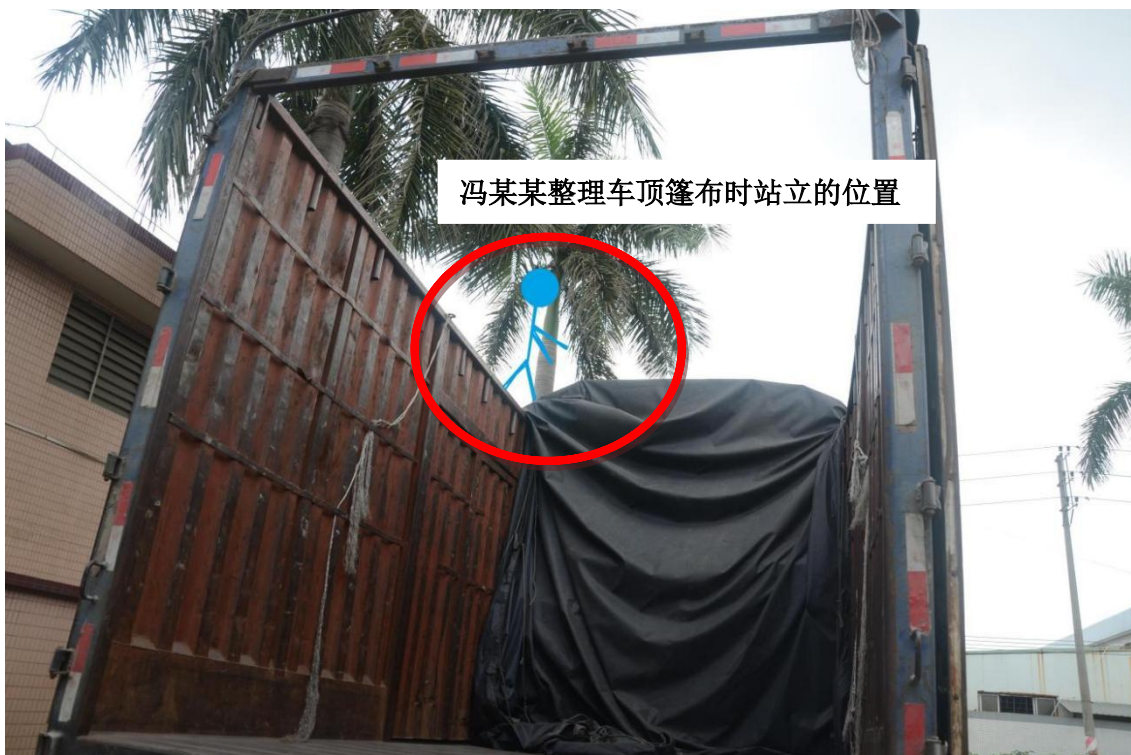
图四 货车篷布情况

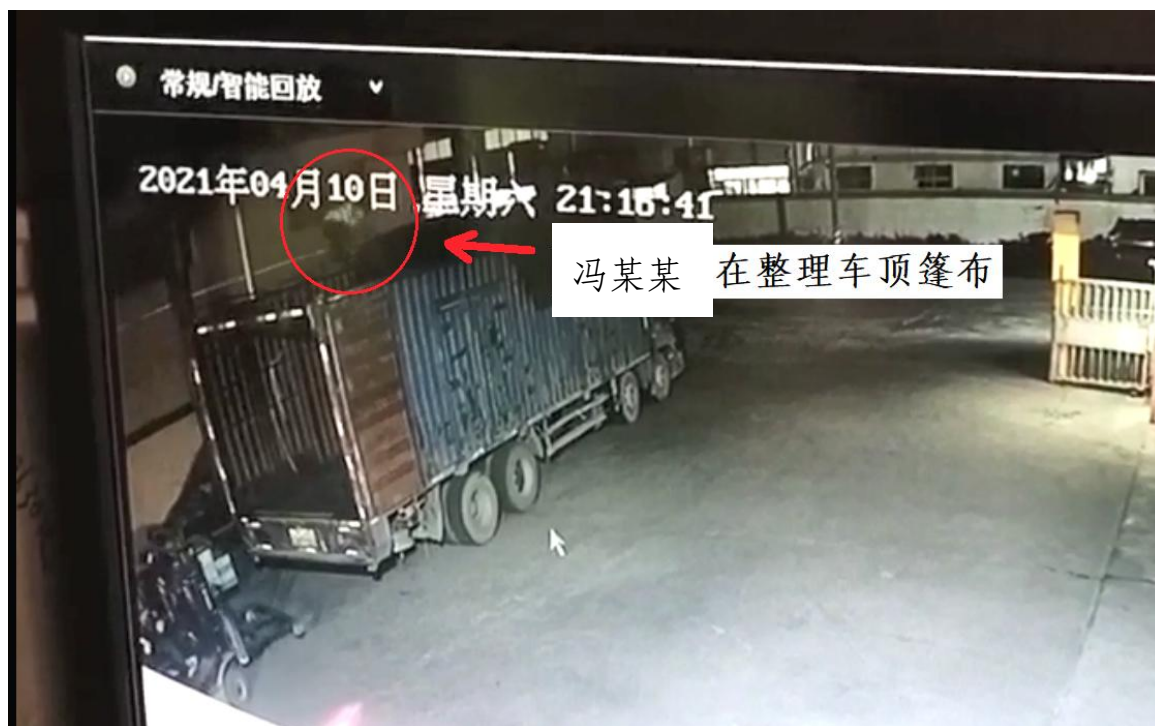
图五 冯某某整理车顶篷布坠地前的监控视频截图

一是冯某某安全意识淡薄，对高处作业危害预知不足，在没有安全辅助措施及安全情况不明的情况下冒险爬上厢体顶端翻弄遮盖篷布作业。二是冯某某在翻弄遮盖篷布时，手上用力太急而脚下重心注扎不稳，失衡侧滑摔跌。
